Rapport sectoriel : Caractérisation des milieux humides et hydriques de la portion nord de la Sablière Thouin, mise à jour du 2 juillet 2024

Par André Lapointe, biologiste

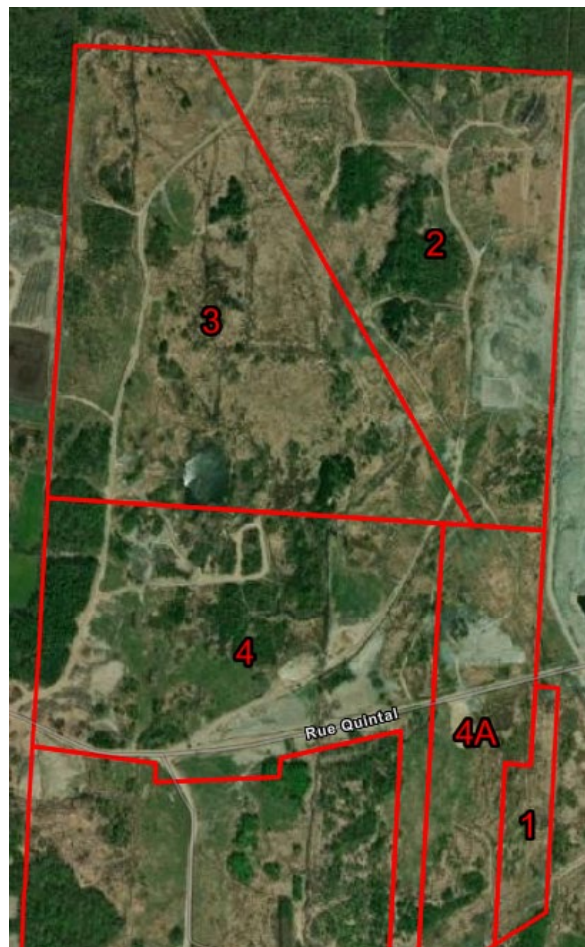
Figure 1: Localisation de l'aire d'étude

Afin d'identifier les divers milieux humides et hydriques présents dans l'aire d'étude (figure 1), plusieurs visites de terrain ont été réalisées au fur et à mesure que les travaux de réaménagement de la sablière se sont poursuivis. Les chiffres de 1 à 4 correspondent aux zones d'exploitation délimitées dans la figure 1; ils sont utilisés pour établir les séquences d'exploitation.

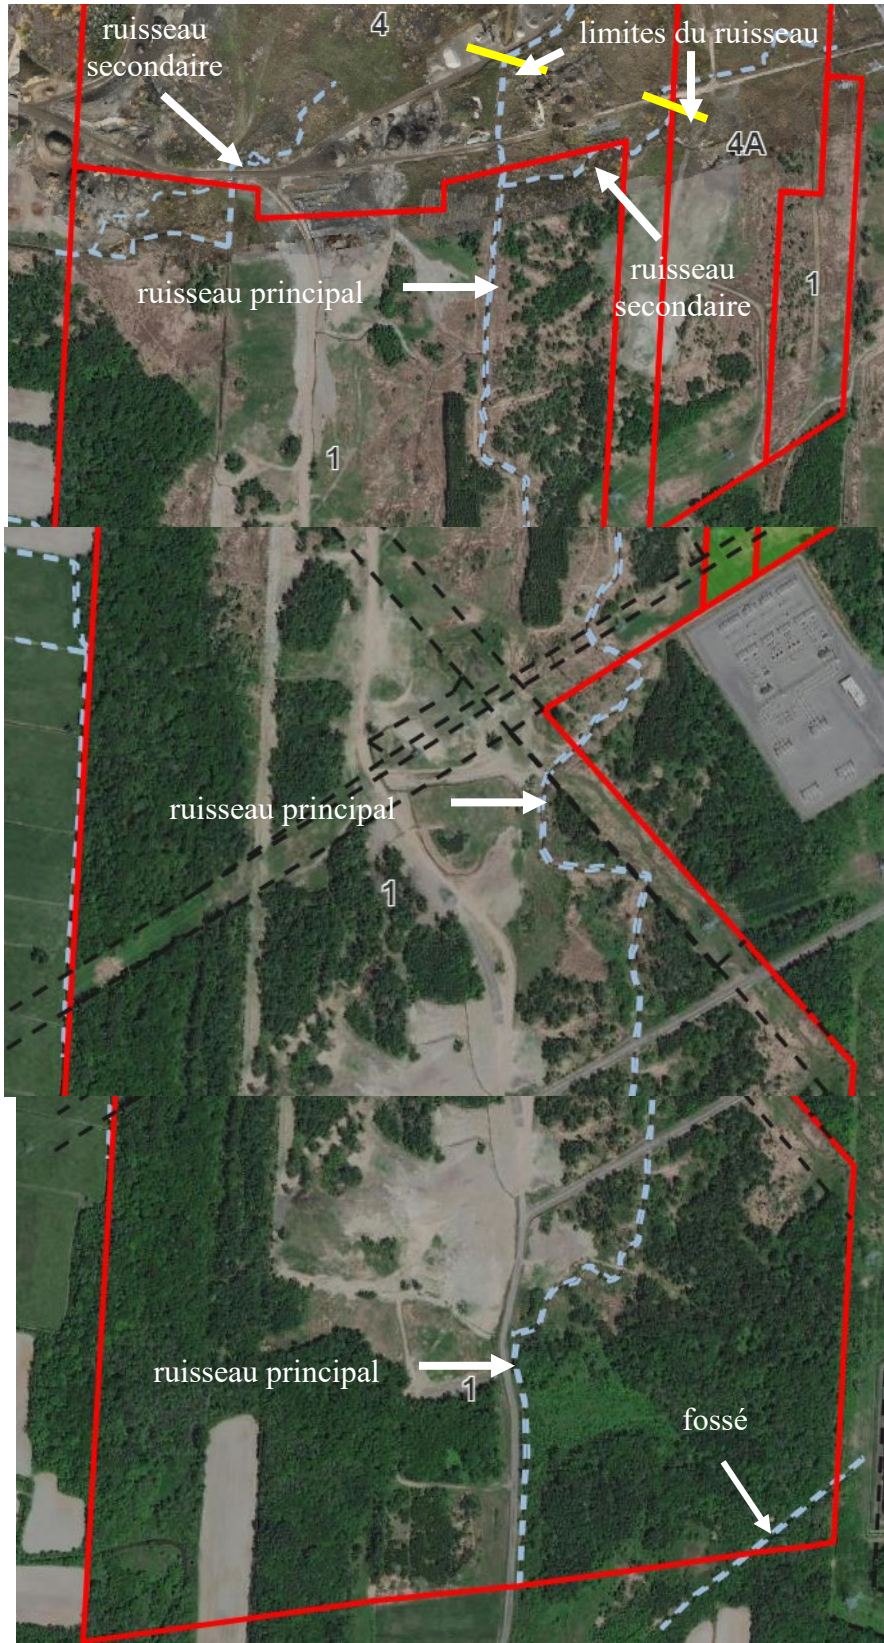
Mosaïque de trois images provenant de l'imagerie de Google Earth

La série des trois images précédentes montre le tracé du ruisseau principal en tiret bleu pâle. La majorité des secteurs situés à l'intérieur du polygone délimité en rouge comprend des zones où le sable a été prélevé. Les plus anciens secteurs exploités sont aujourd'hui occupés par des forêts transitoires et quelques plantations. Dès lors, les secteurs les plus dénudés ont été exploités plus récemment.

Le cours d'eau qui sillonne au centre n'est sans doute pas original mais il a acquis au fil des ans le profil d'un ruisseau doté d'un écoulement régulier. Le tracé est parfois erratique en raison des nombreux pylônes qui ont été installés au cours des ans.
