PA3.2 (2 de 4) - Étude d'impact -
Annexes B à L

Construction du pont P-19138 et de ses approches sur la route 138 au-dessus
de la rivière Batiscan

Complément d'étude hydraulique corrigé

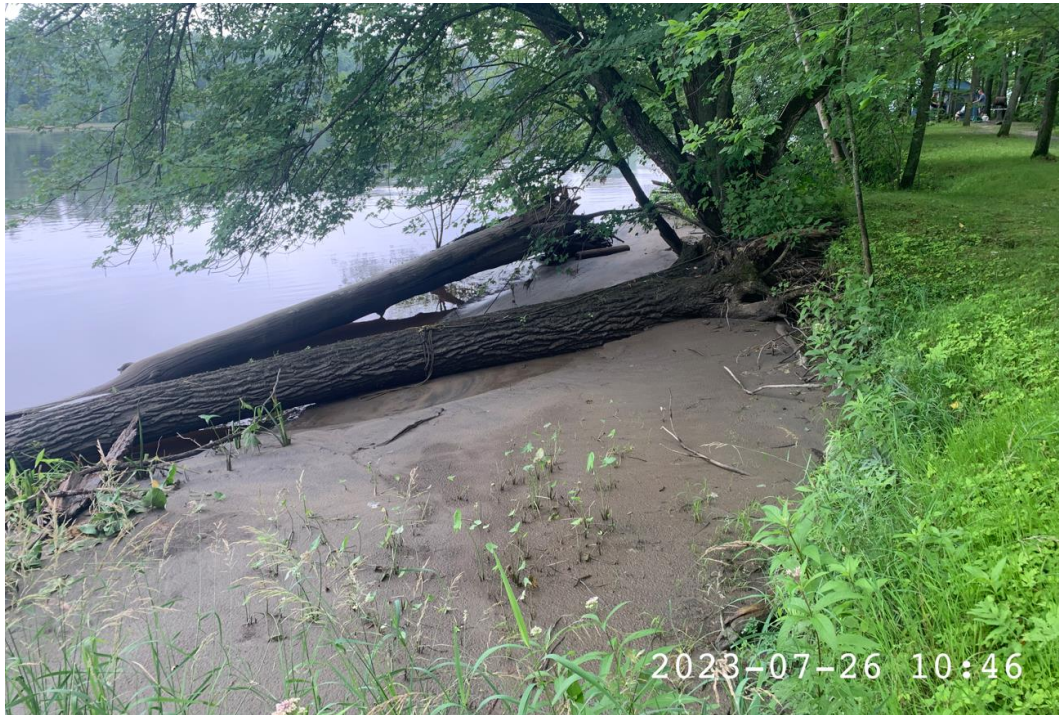
Figure 3.5 : Arbres déracinés et tombés (zone 2)

Lors de l'enquête terrain réalisée le 26 juillet 2023, plusieurs signes d'érosion ont été observés. Plusieurs de ces signes ont d'abord été repérés en rive nord du pont P-01559 (zone 2 de la Figure 1.2). En amont du pont, dans le secteur du camping de la marina, les arbres matures déracinés et ceux tombés (Figure 3.5) indiquent une érosion importante de la rive. Ces arbres, bien que matures, semblent avoir poussé après la construction du remblai.

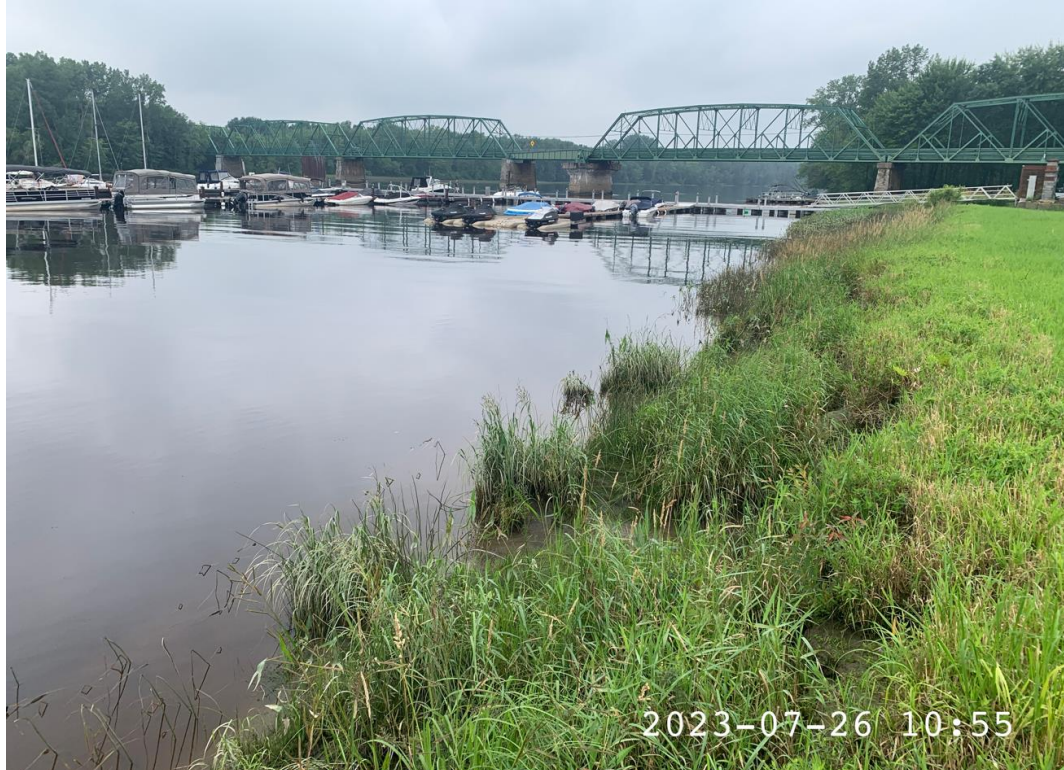
Figure 3.6 : Fissuration et décrochement de la rive (zone 2)

Du côté aval du pont (et de la marina), on observe de la fissuration et du décrochement de la rive nord (gauche) causé par l'érosion (Figure 3.6). Du côté opposé (au sud), la rive est forestière et naturelle. On y observe toutefois de l'érosion par endroits à partir de la rive gauche.

Ces observations d'érosion et de fissuration sont relativement mineures et ne révèlent pas une incision évidente (abaissement du niveau du lit de la rivière) ou une migration latérale. Mentionnons que les piles des ponts P-01559 et P-13826 ne montrent pas de signe d'affouillement, ni de signes évidents d'enfouissement.

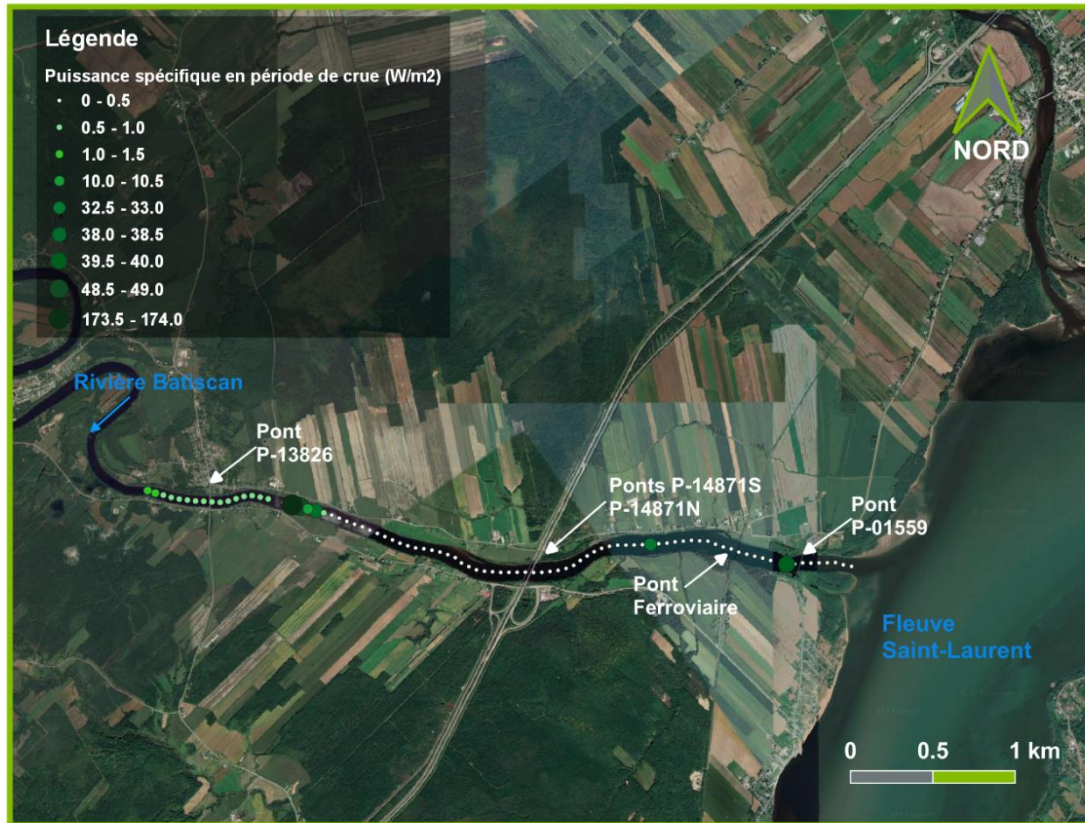
Figure 3.8 : Puissance spécifique en condition de crue

La puissance spécifique se définit comme la mesure de puissance fournie par l'écoulement par unité de surface. Elle sert donc à quantifier la capacité que possède un cours d'eau pour transporter localement sa charge sédimentaire et pour entraîner des changements morphologiques du chenal. En conditions d'étiage, la puissance spécifique le long de l'UEA est toujours inférieure à 10 W/m^2 . La figure **Erreur ! Source du renvoi introuvable.** présente les données de puissance spécifique en condition de crue, telles que fournies par la base de données du CRHQ [5].

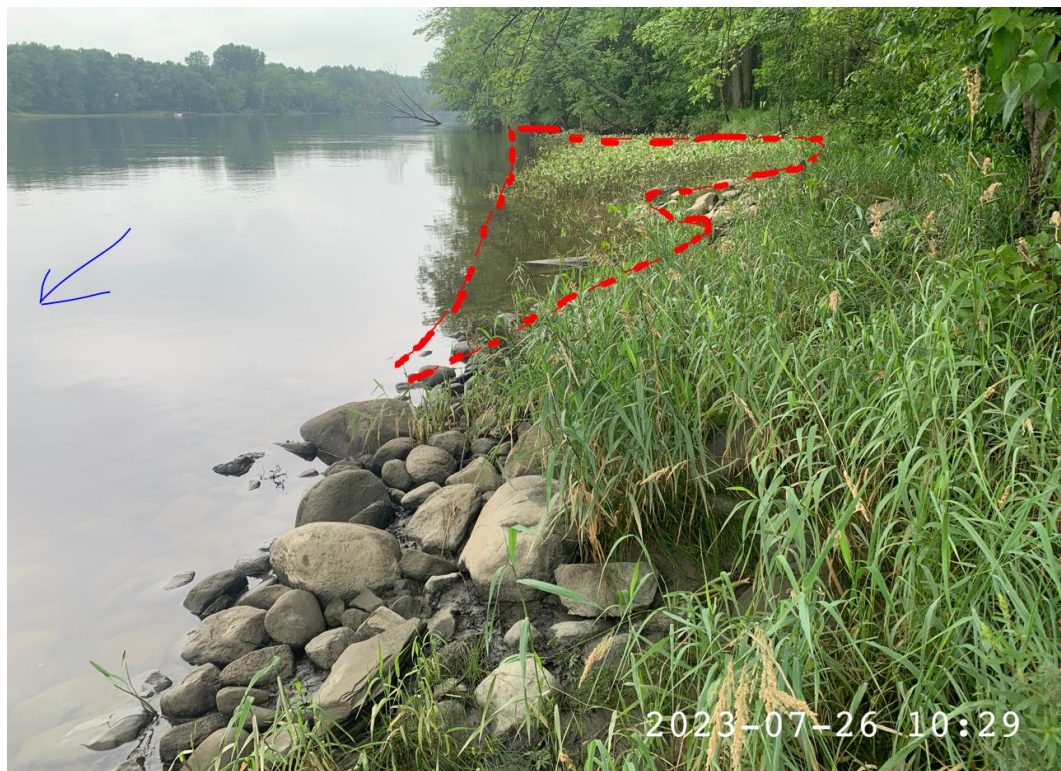
Figure 3.9 : Zone d'accumulation (zone 2)

Une zone d'accumulation a d'abord été observée dans le secteur de l'approche nord du pont P-01559 à l'étude (zone 2). Un empierrement de protection est présent autour de la première pile du pont à la limite du DPB. Aucun affouillement n'est observé à cet endroit. Au contraire, la végétation autour de la pile suggère une stabilité hydrosédimentaire. Cet empierrement de protection étant projeté d'environ 5 m dans la rivière, il semble avoir entraîné une zone d'accumulation de sédiments fins immédiatement à l'amont, en rive nord (voir le trait rouge sur la figure ci-dessous).

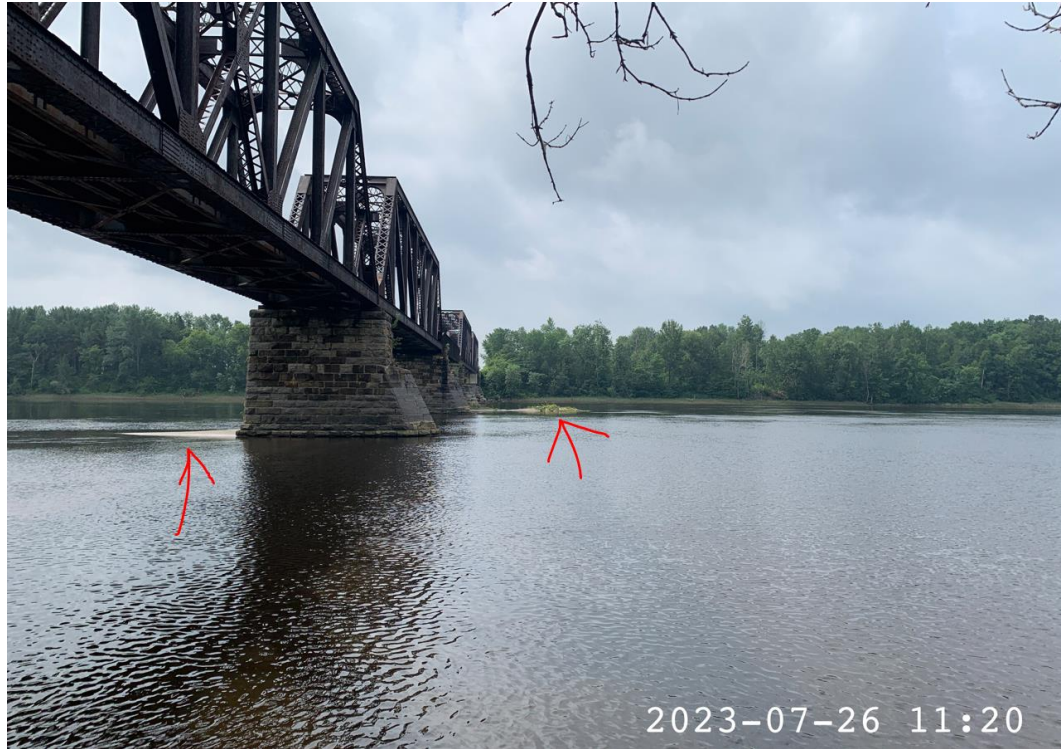
Figure 3.10 : Bancs d'accumulation sous le pont ferroviaire

La présence de bancs d'accumulation au droit des piles de pont et dans le secteur de l'embouchure de la rivière Batiscan est cohérente avec l'emplacement de ces endroits à l'exutoire du bassin versant. Ces bancs d'accumulation n'ont pas tendance à se former davantage sur l'une ou l'autre des rives, mais plutôt aux endroits où il y a un ralentissement local de l'écoulement.

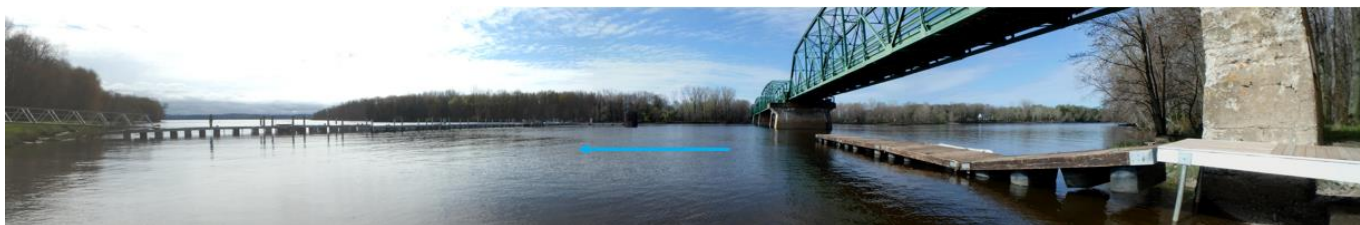
Figure 2.1 Vue panoramique de la structure P-01559 et du cours d'eau

Les photographies suivantes ont été prises lors de l'enquête terrain.

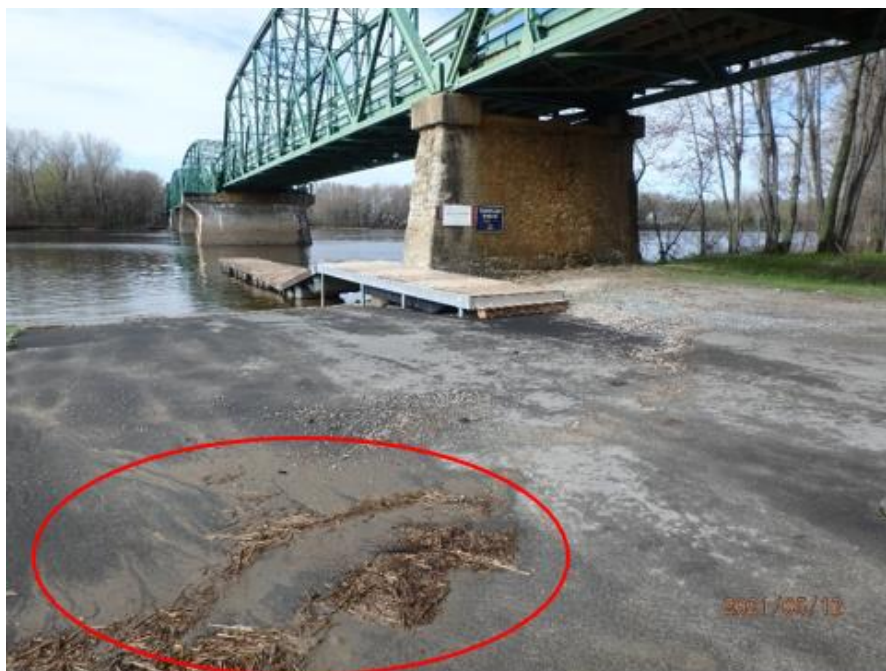
Figure 2.2 Laisses de crue au sol aval gauche

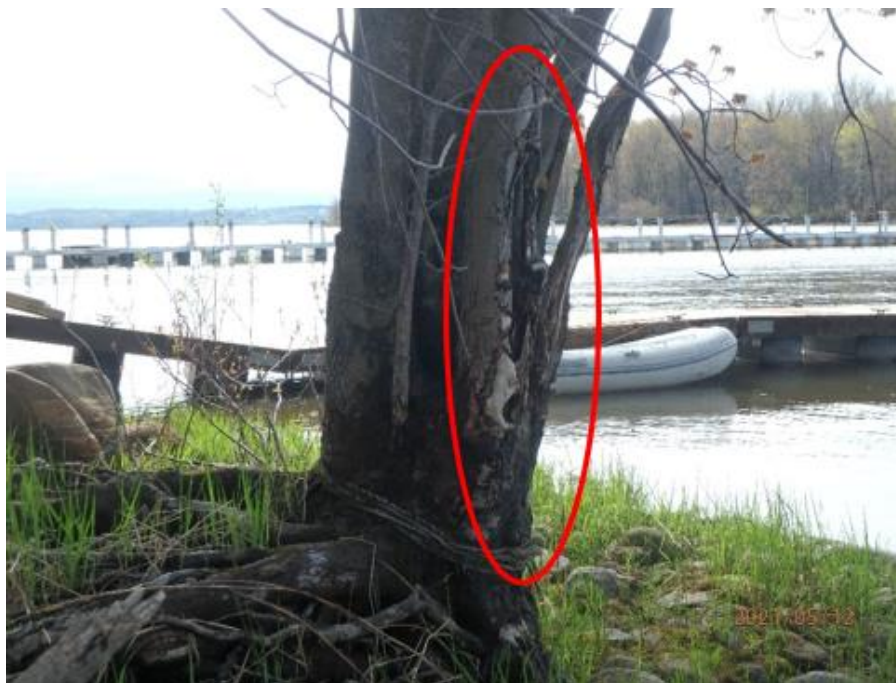
Figure 2.3 Marques de glace amont gauche

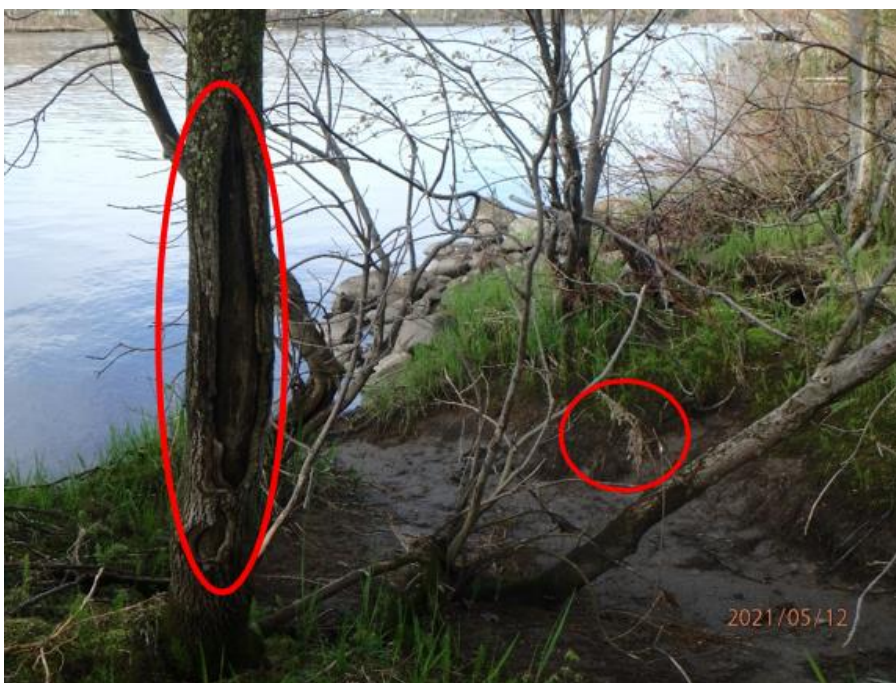
Figure 2.4 Marques de glace amont gauche et laisses de crue

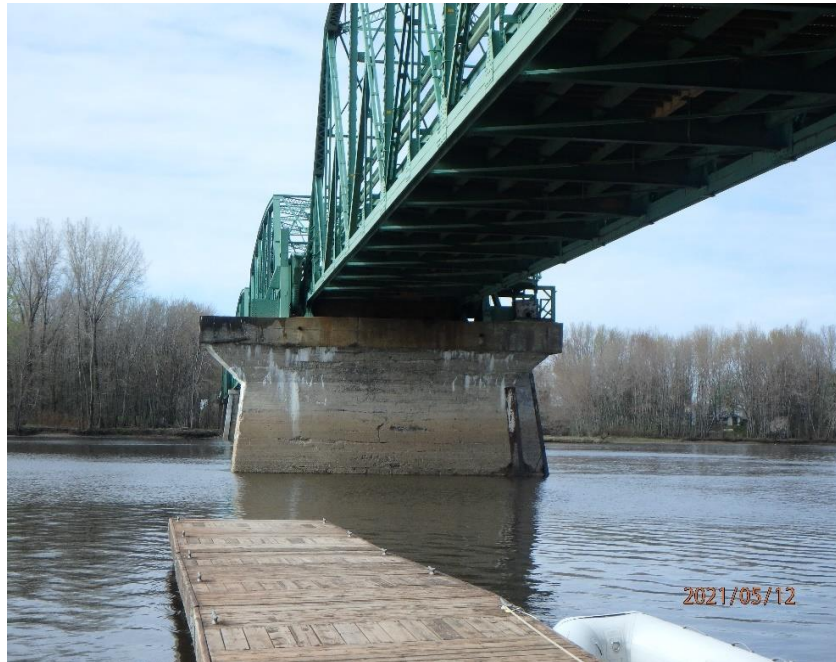
Figure 2.5 Marques sur une des piles du pont P-01559

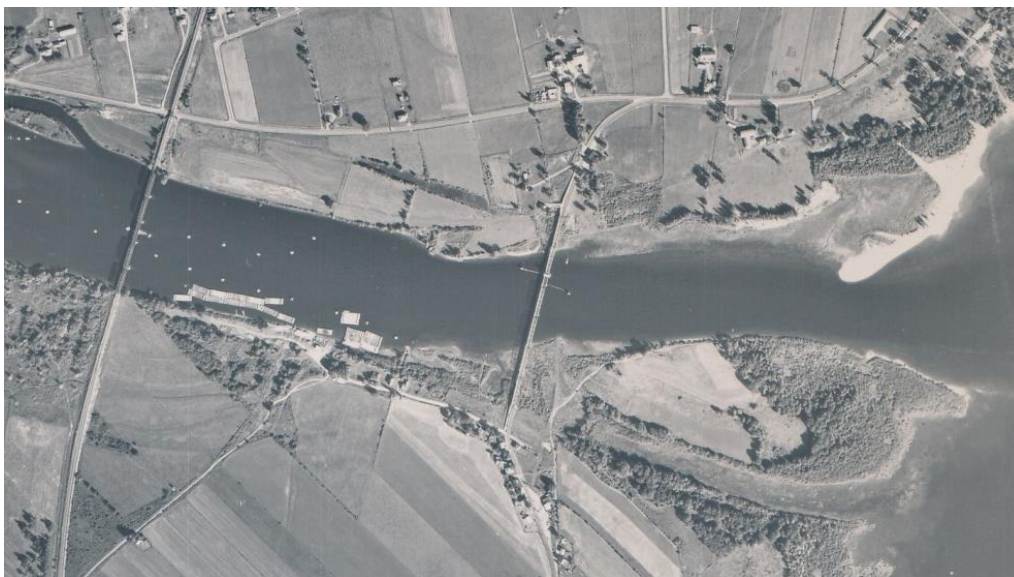
Figure 2.6 Extrait de la photographie aérienne de 1964 (Q64548-086)

Des photographies aériennes disponibles de 1964 à 2006 ont été consultées, ainsi que des orthophotographies de 2008 et 2017. L'analyse de ces photographies a permis de constater que quelques changements morphologiques ont eu lieu à l'embouchure du cours d'eau et du fleuve, mais aucun changement majeur n'a été observé au niveau du chenal d'écoulement. Le cours d'eau et le fleuve ne montrent pas de déplacements majeurs et semblent stables à cet endroit.

Par contre, en aval, un ancien bras est présent et l'eau peut s'y engouffrer lorsque les niveaux d'eau sont hauts. Cet ancien bras pourrait se rouvrir dans l'avenir à la suite des processus naturels.

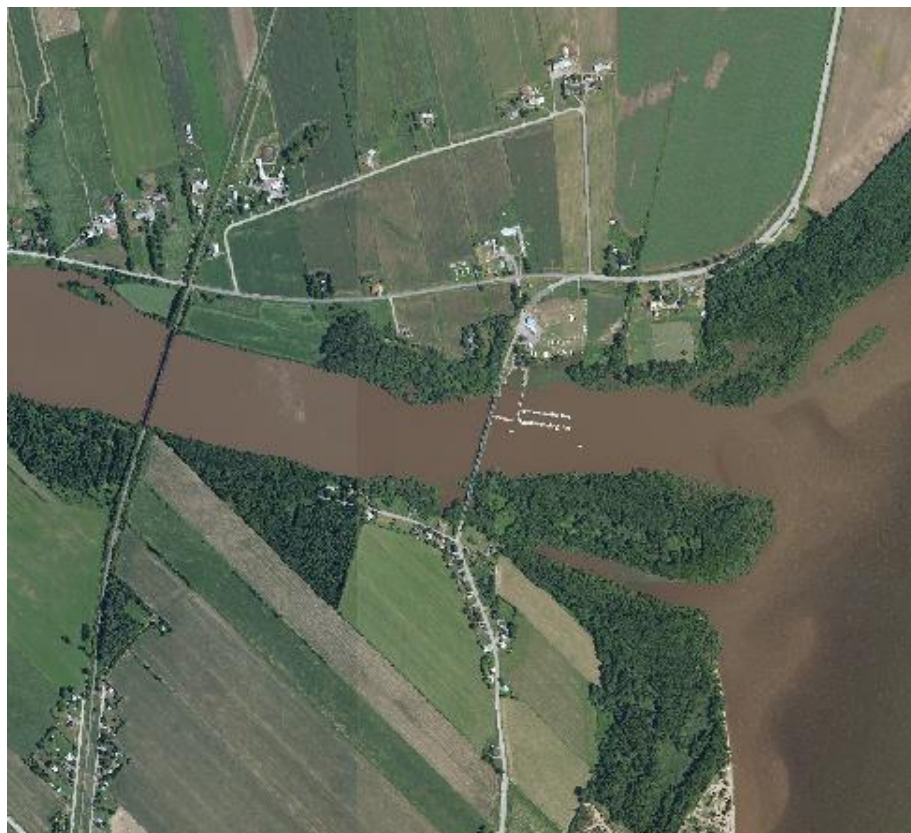
Figure 2.7 Extrait de l'orthophotographie de 2008 (Mauricie_2008_30cm_1_28_33)

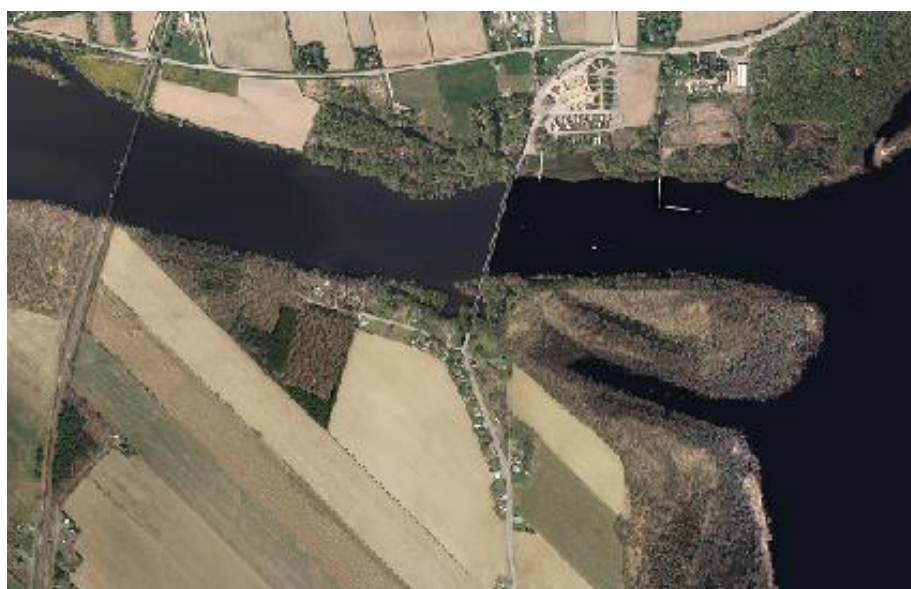
Figure 2.8 Extrait des orthophotographies de 2017 (mos_17_400-5152_20cm_f08 et mos_17_400-5154_20cm_f08)

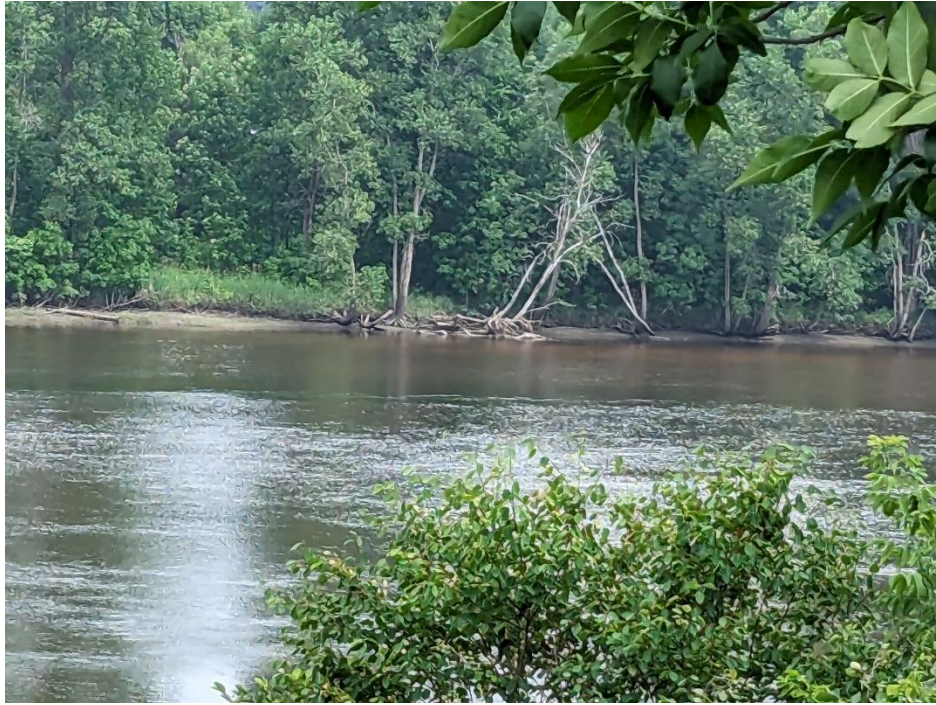
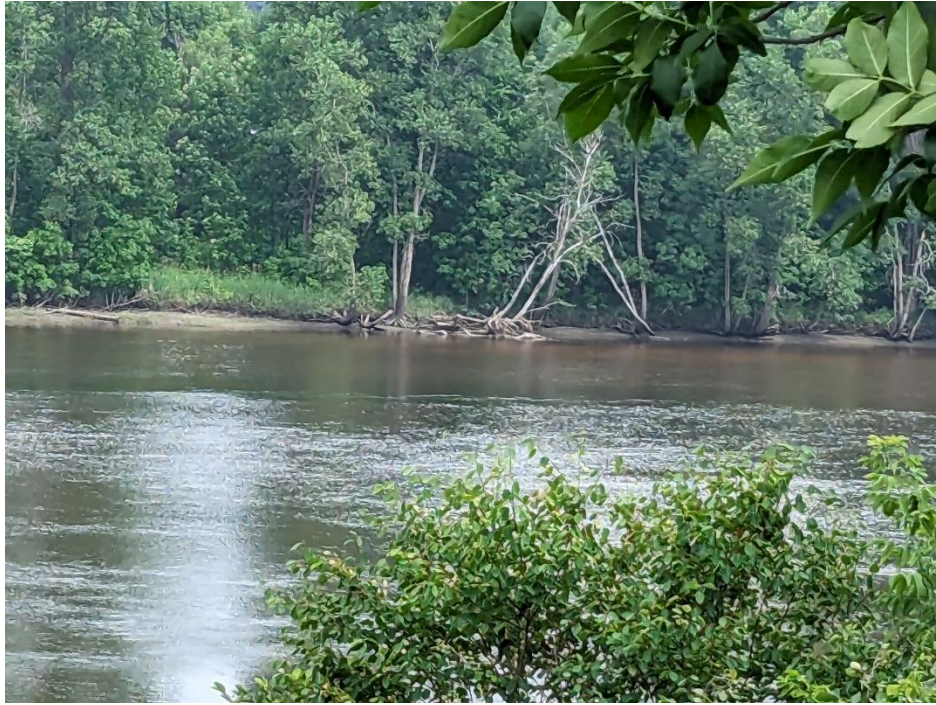
Photographie 1 : Érosion de la rive droite, secteur du pont de Batiscan.

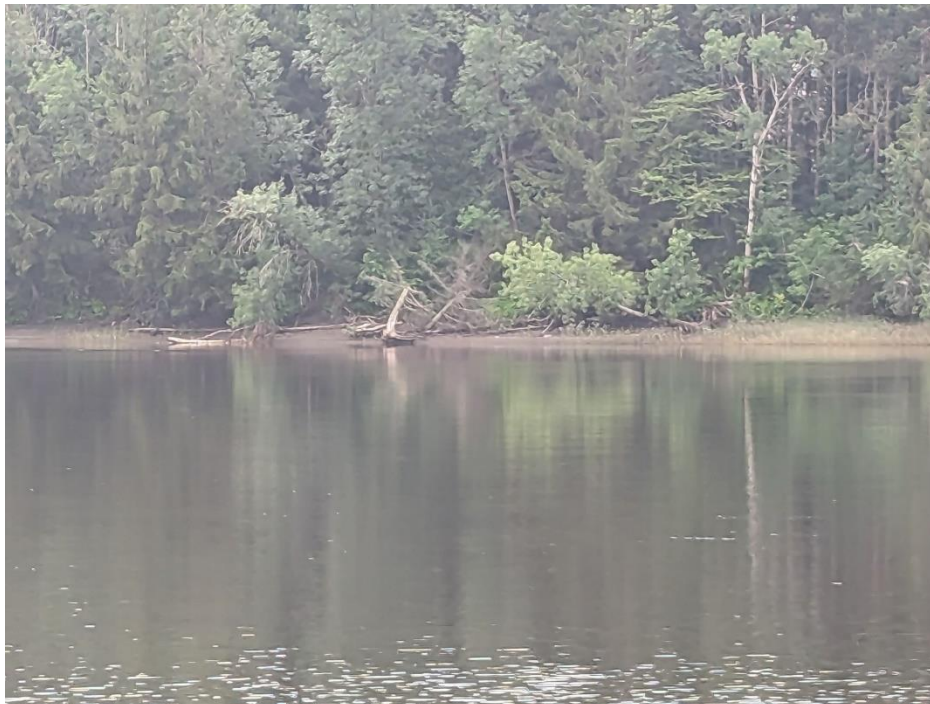
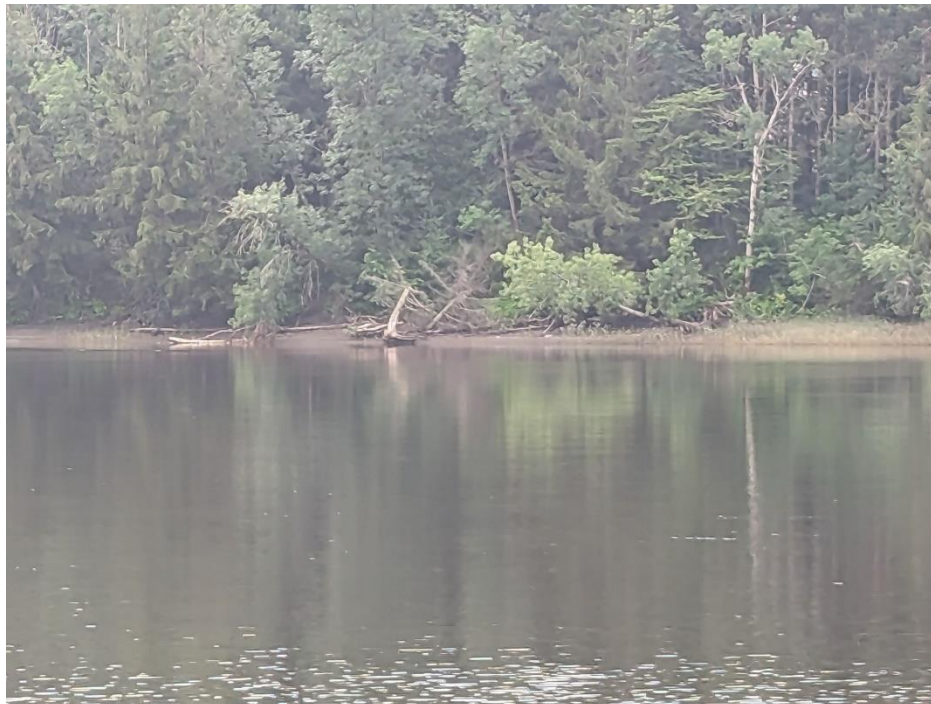
Photographie 2 : Érosion de la rive droite, secteur du pont de Batiscan.

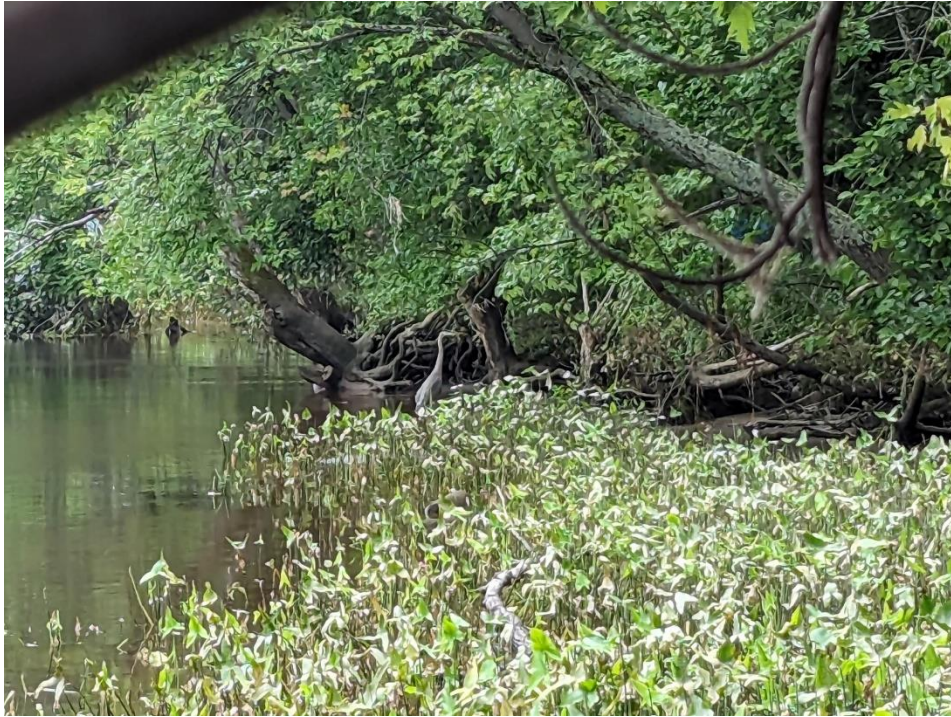
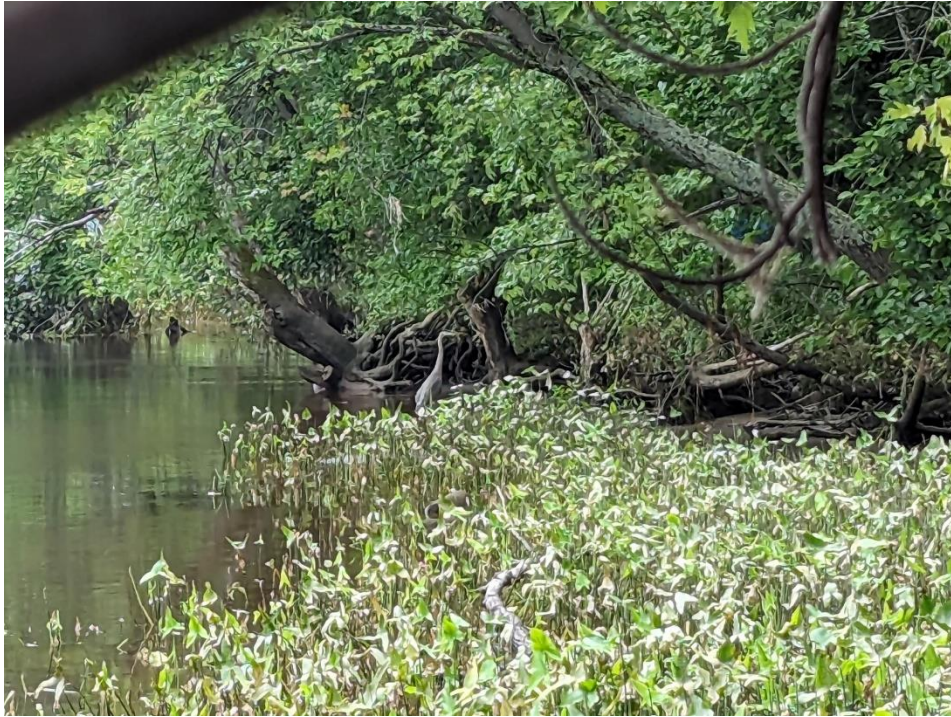
Photographie 3 : Érosion de la rive et chute d'arbre immédiatement en amont du pont de Batiscan, en rive gauche.

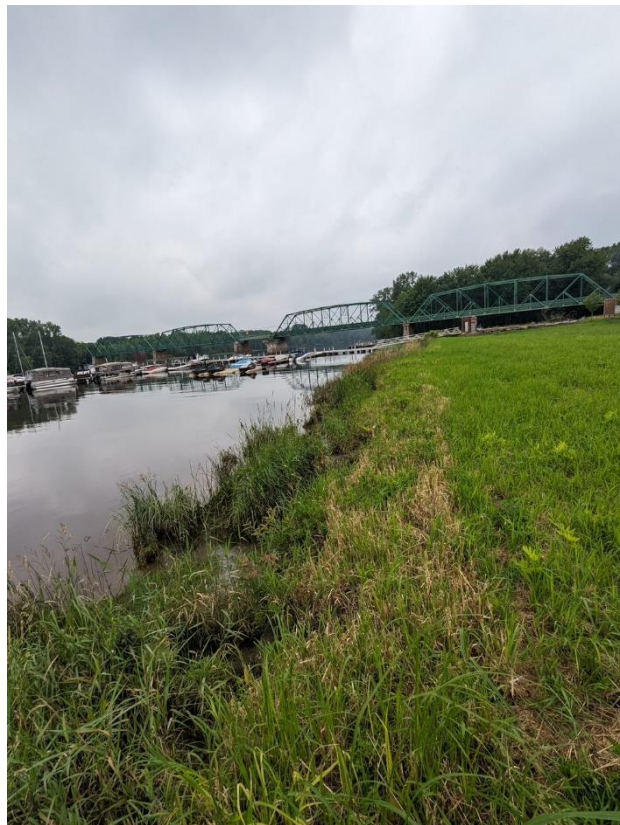
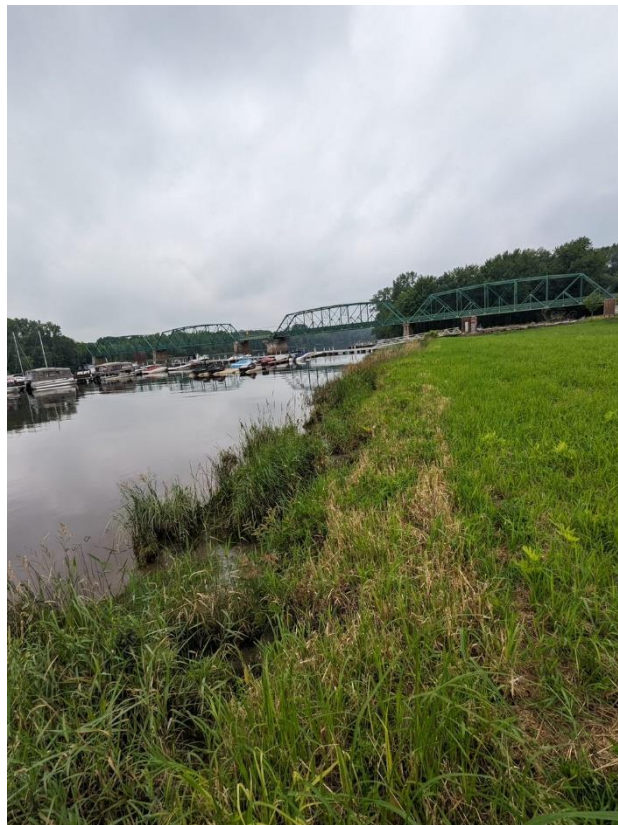
Photographie 6 : Érosion de la microfalaise, secteur de la Marina Village de Batiscan.

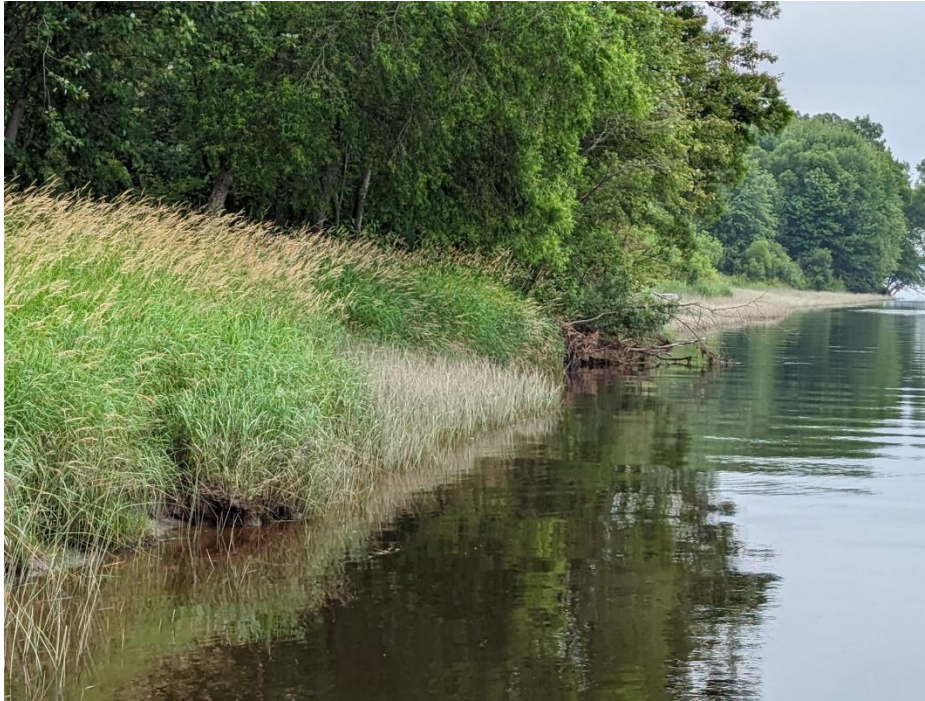
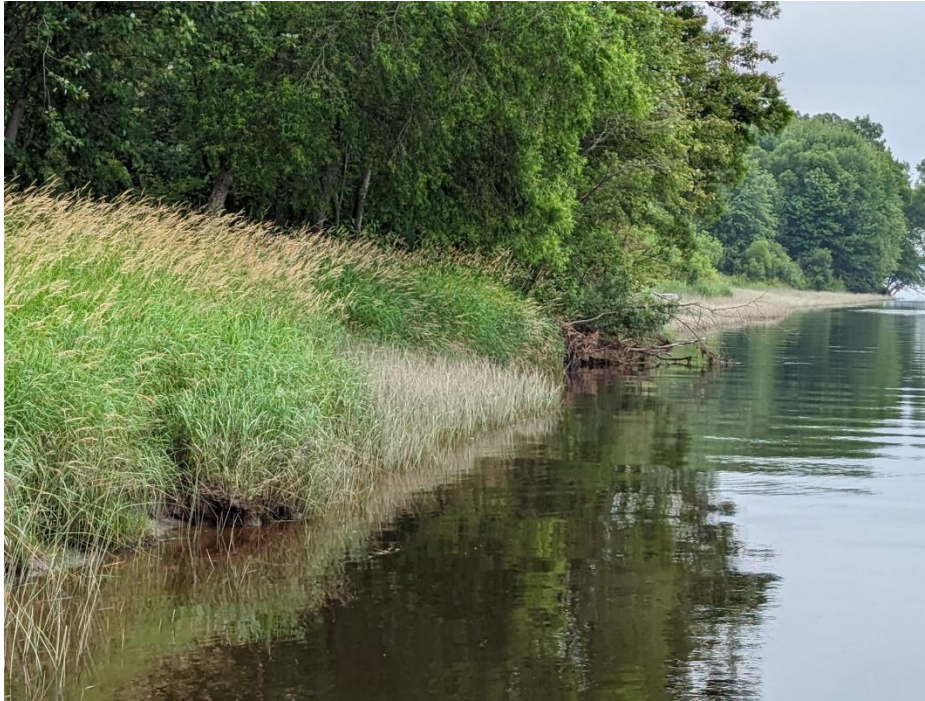
Photographie 7 : En avant plan, érosion de la microfalaise, secteur de la Marina Village de Batiscan. En arrière plan, les signes d'érosion s'estompent dans un secteur plus abrité des courants, pour reprendre par la suite, avec la chute visible d'arbres, tout près de l'embouchure.

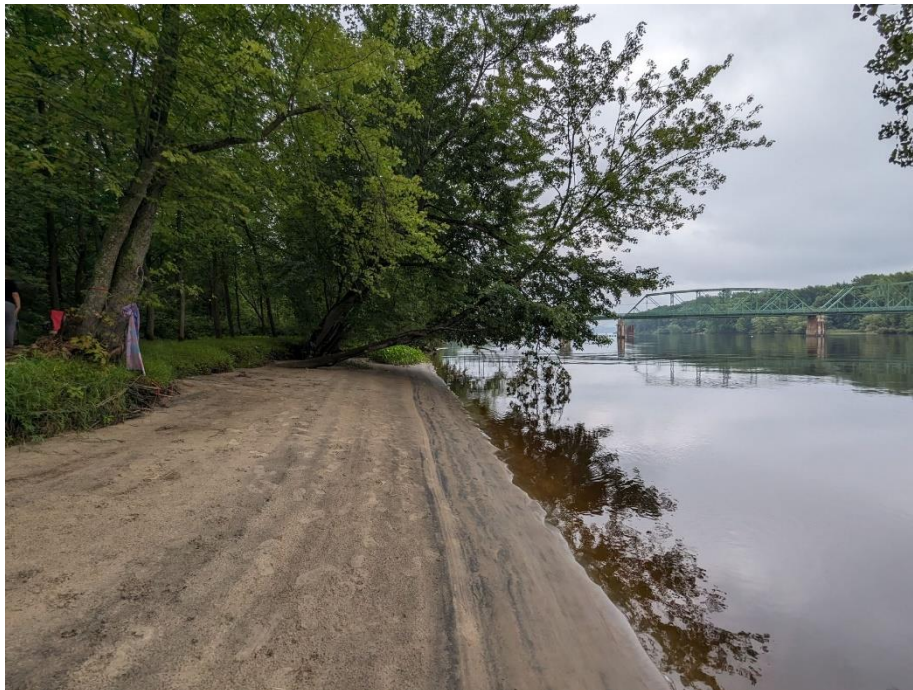
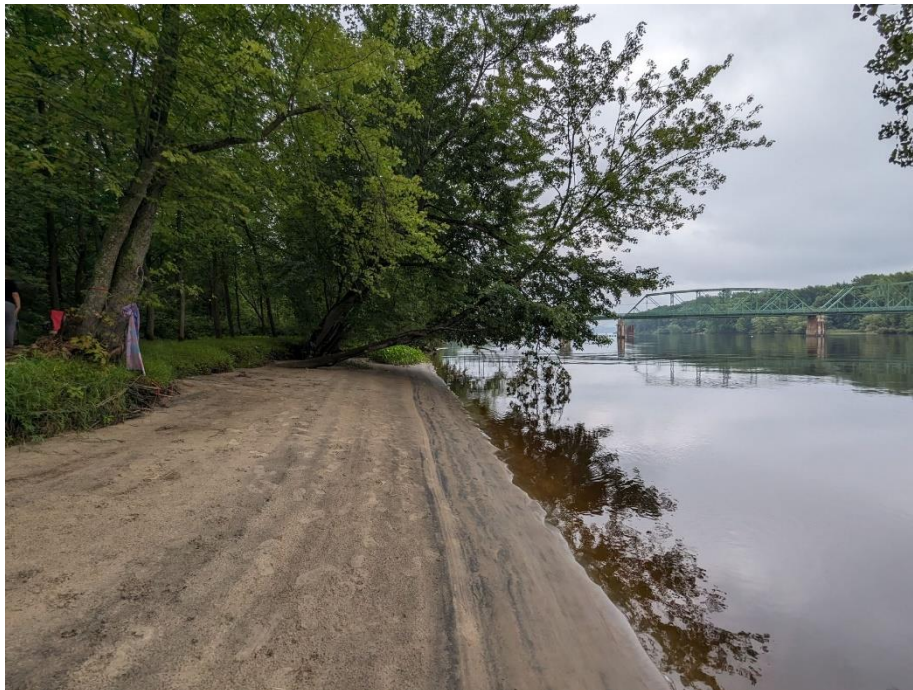
Photographie 8 : Accumulation de sédiments en rive, au pied de la microfalaise d'érosion, immédiatement en amont du pont de Batiscan. À noter, la chute progressive des arbres présents.

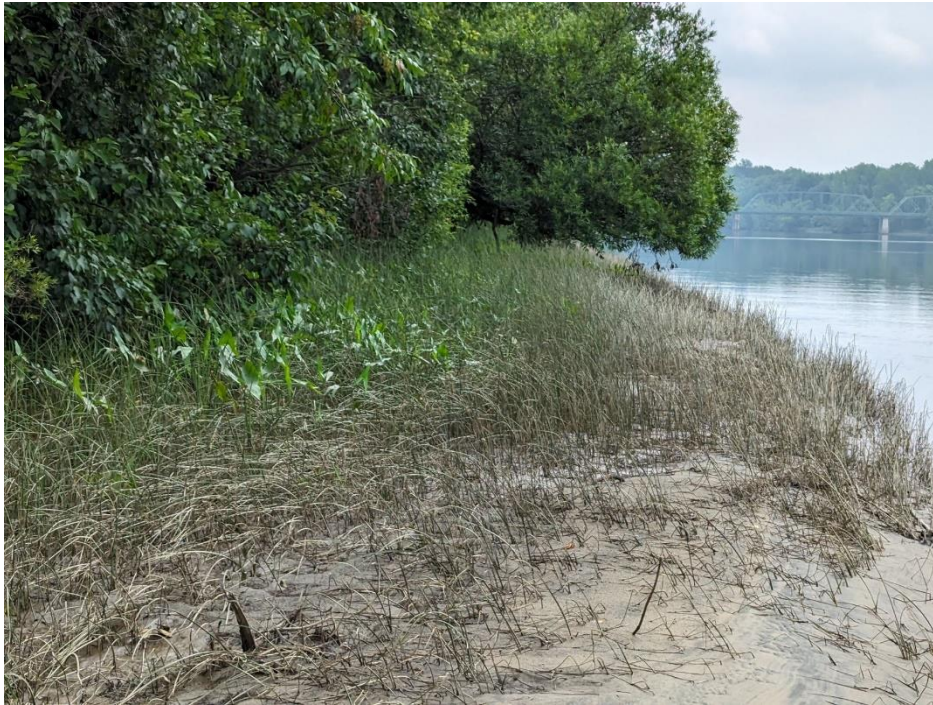
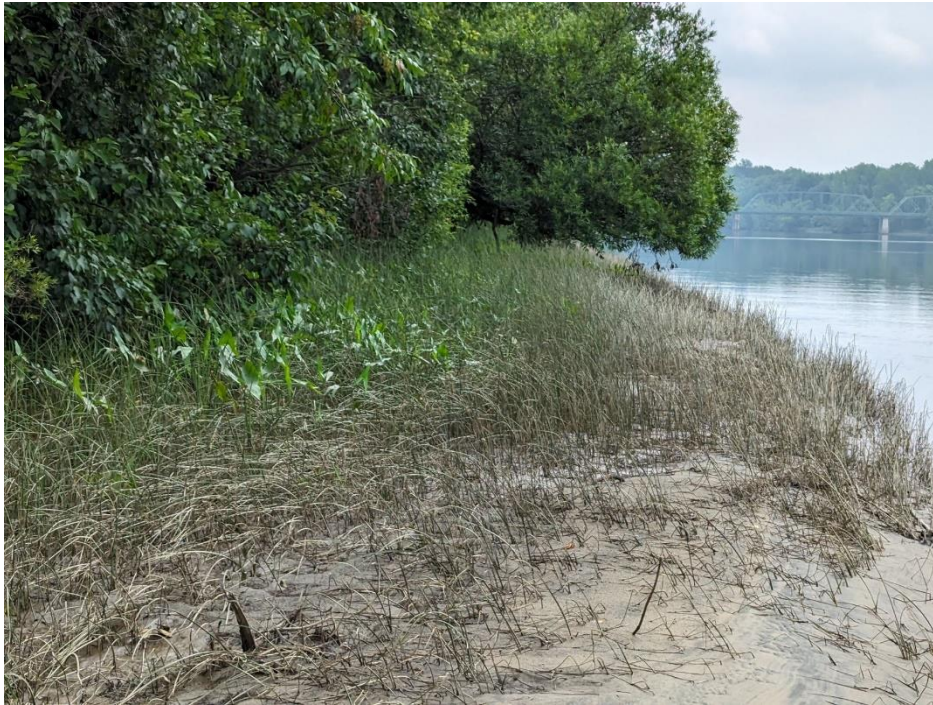
Photographie 9 : Accumulation de sédiments avec colonisation par des herbiers aquatiques au pied de la microfalaise d'érosion, en rive gauche, immédiatement en aval du pont ferroviaire. Le pont de Batiscan est visible en arrière-plan.

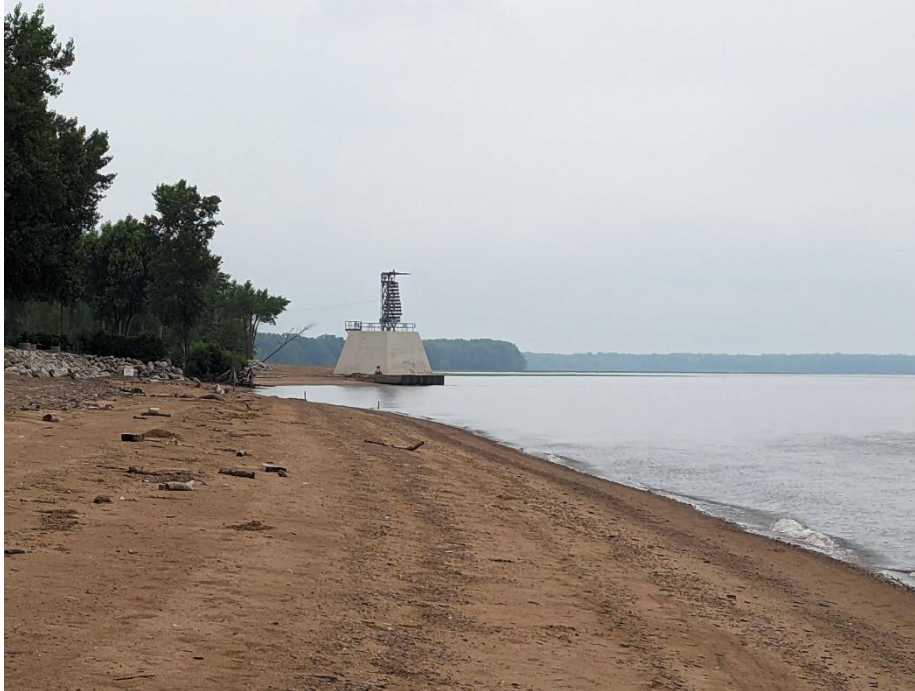
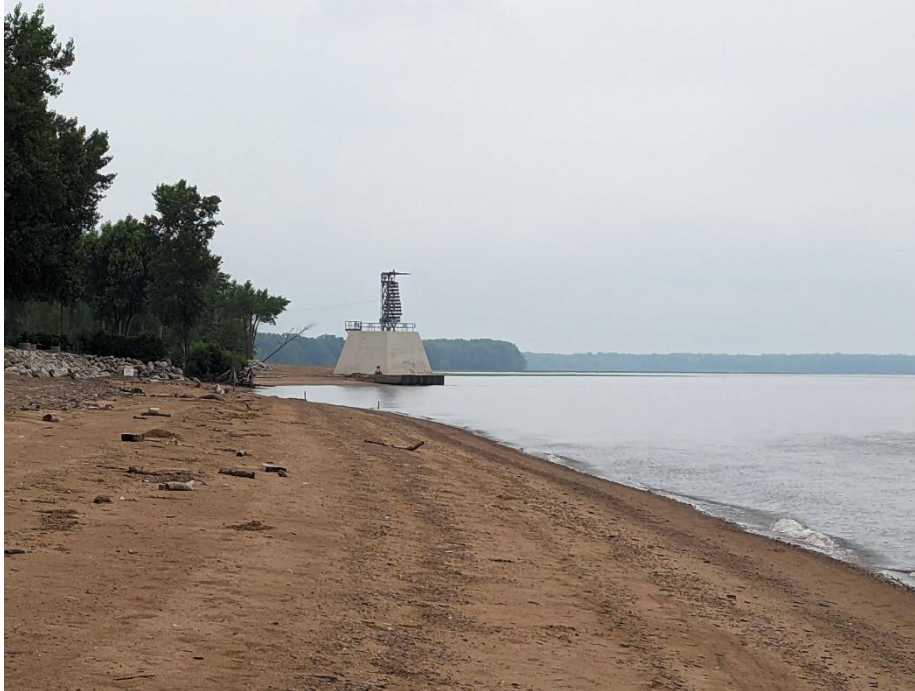
Photographie 11 : Plage de Batiscan, constituée de sable de dragage de la Voie maritime du Saint-Laurent, au sud-ouest de l'embouchure de la rivière Batiscan.
